HAUS BÜRGEL

Biologische Station

**Der Urdenbacher Altrhein – Situation nach fünf
Jahren eigendynamischer Entwicklung**

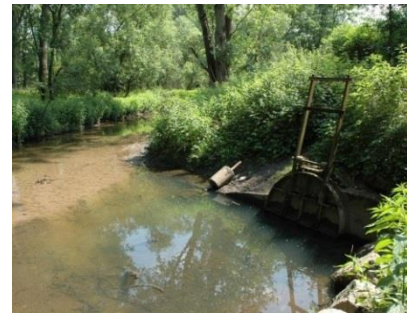
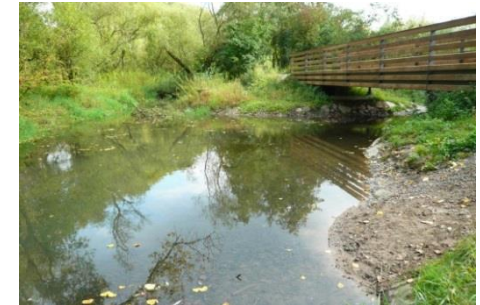
Deichöffnung D- Urdenbach

bisher

aktuell

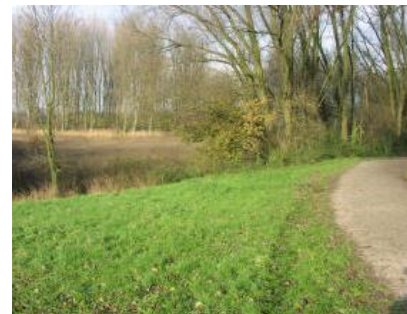
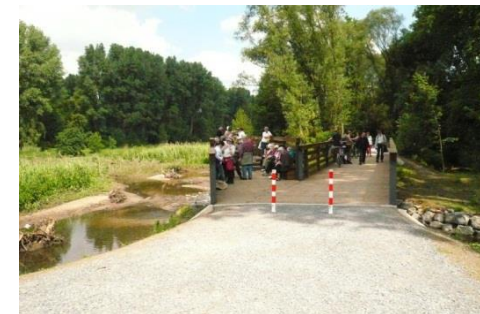
Deichöffnung D- Hellerhof

Dammöffnung in D-Hellerhof

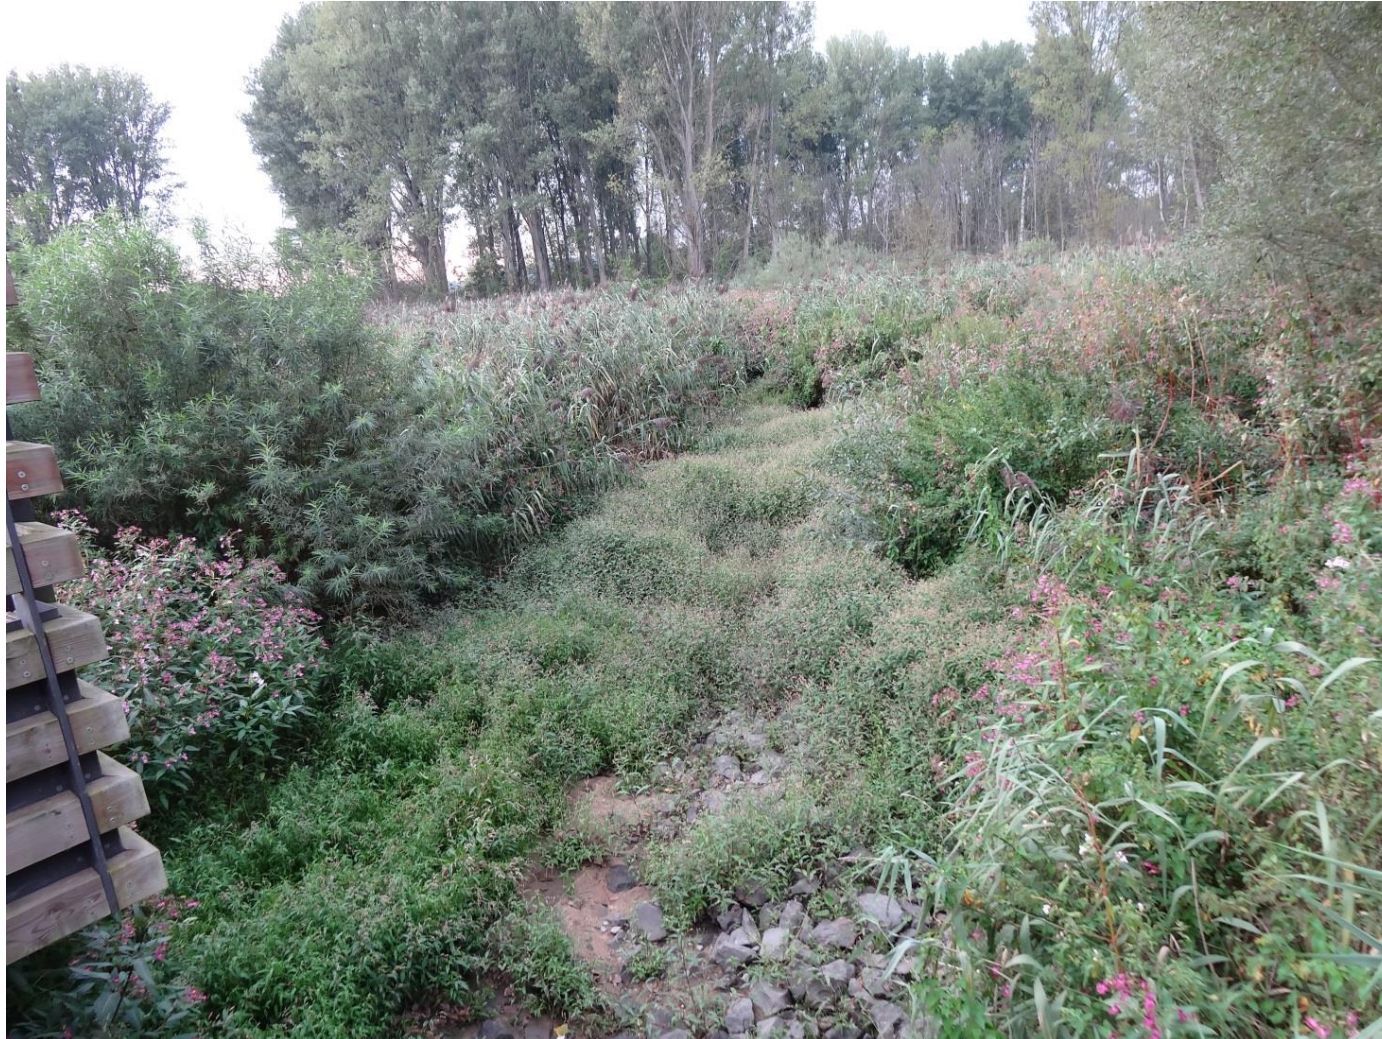
Ausgetrockneter Bachlauf im August/September 2018 und 2019

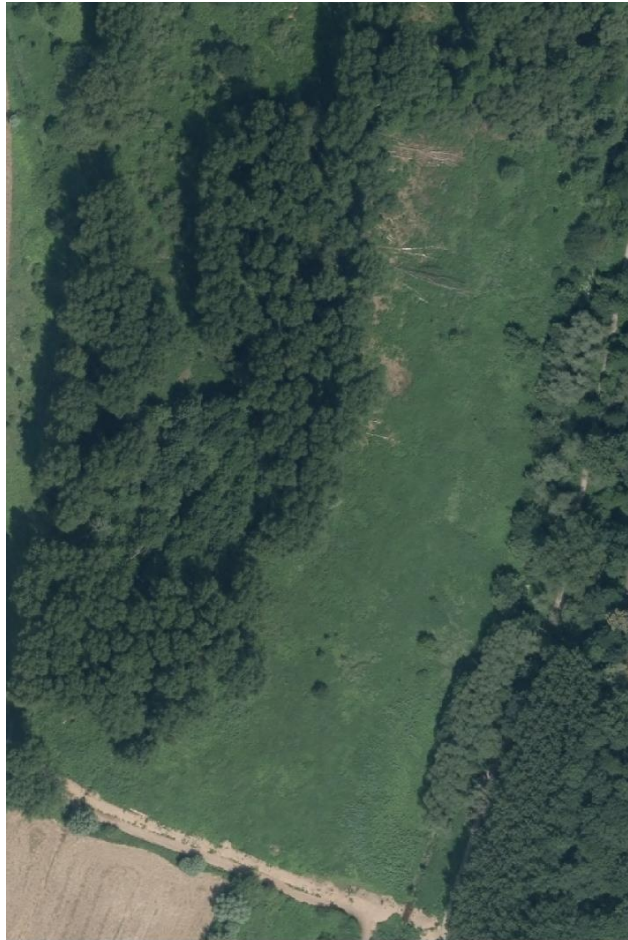
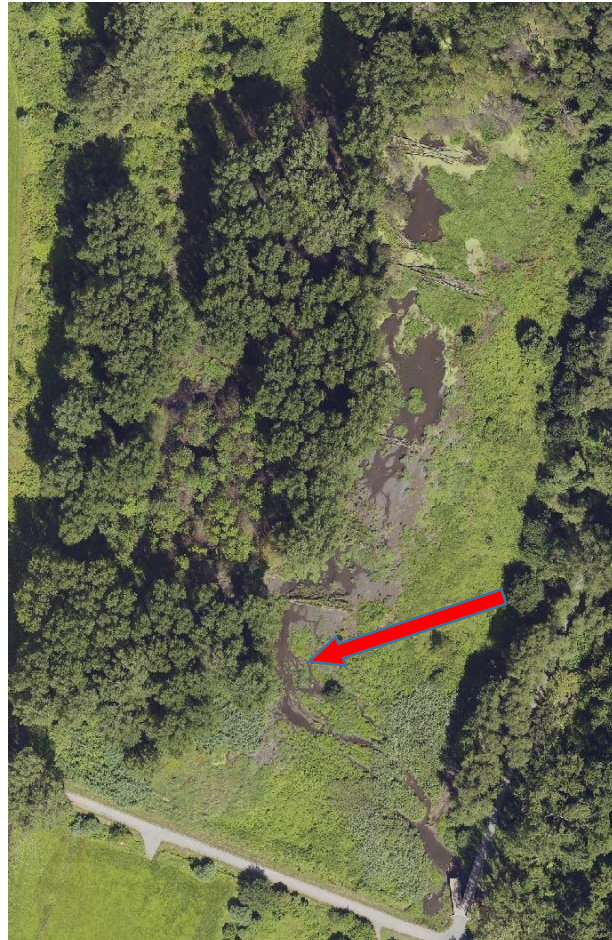
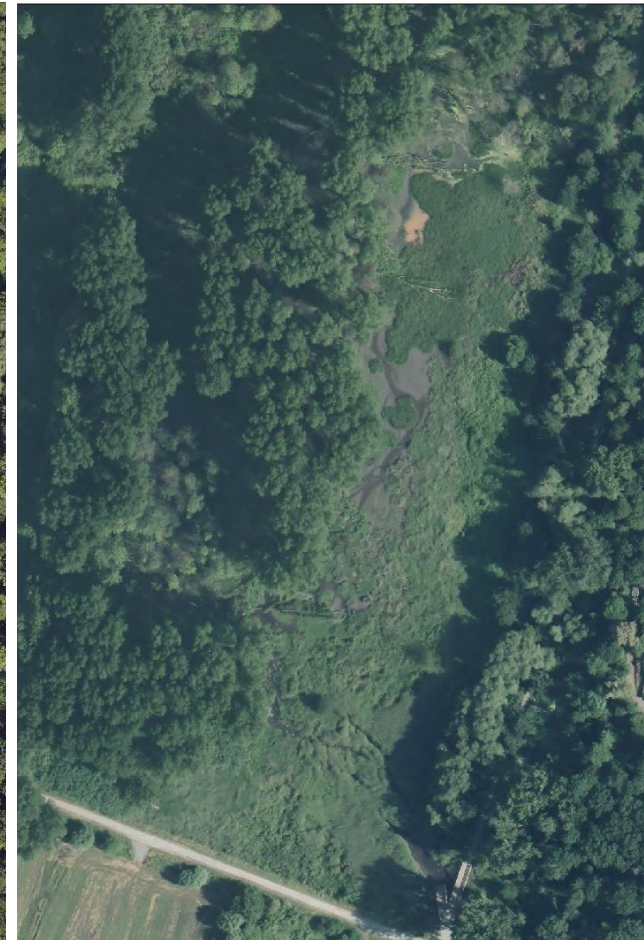
Luftbilder vom Bachlauf im Bereich D-Hellerhof

2013

2015

2016

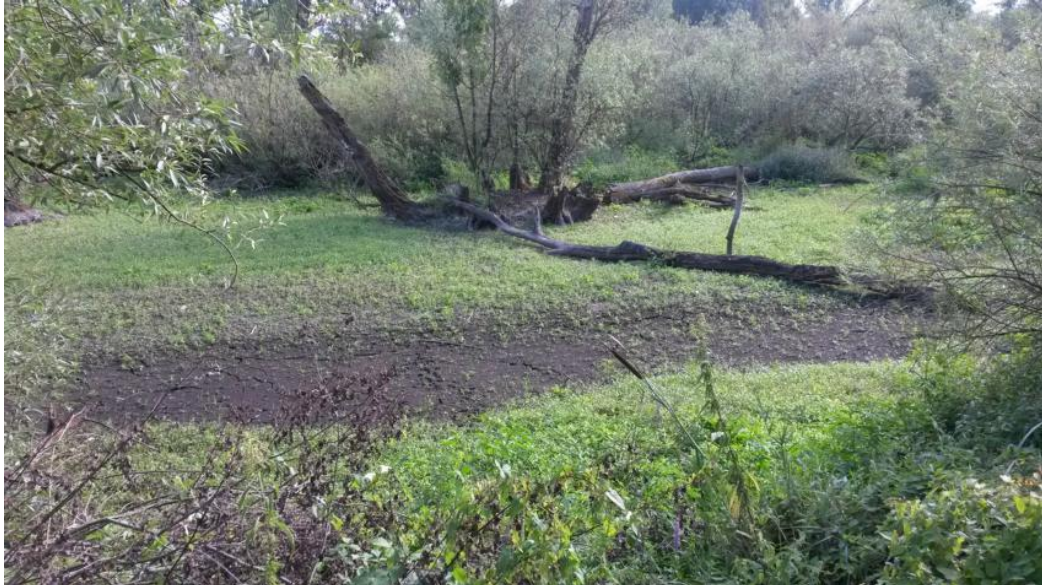
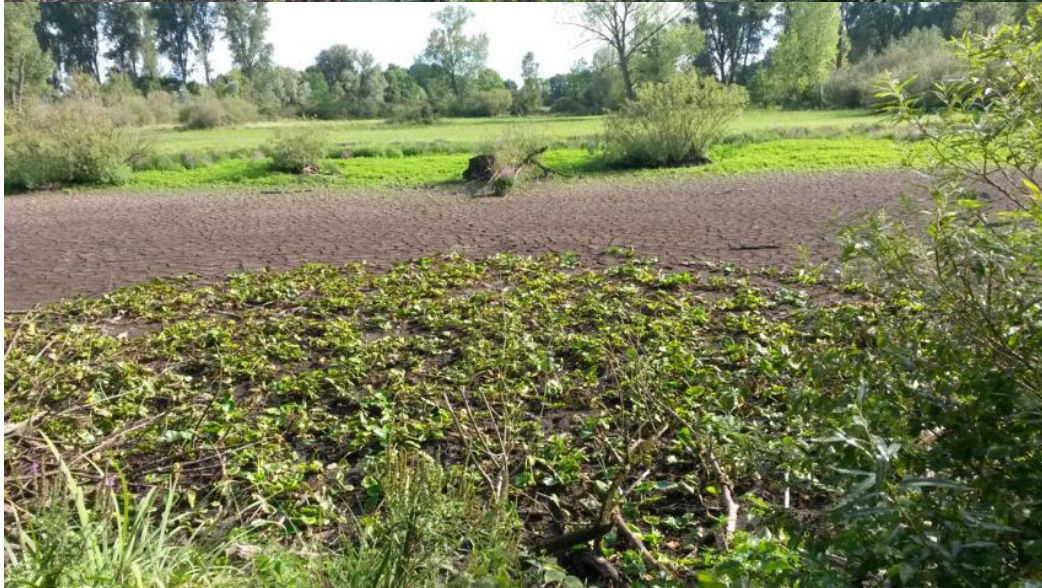
Ausgetrockneter Bachlauf August 2019

Fördert Schlammfluren (diverse Knötericharten, wie Ampferknöterich und Milder Knöterich) und feuchte Hochstauden (Blutweiderich, Nickender Zweizahn)
